# 劣化状況別調査

## 5. 劣化状況別調査

### ■ エフロレッセンスの調査結果

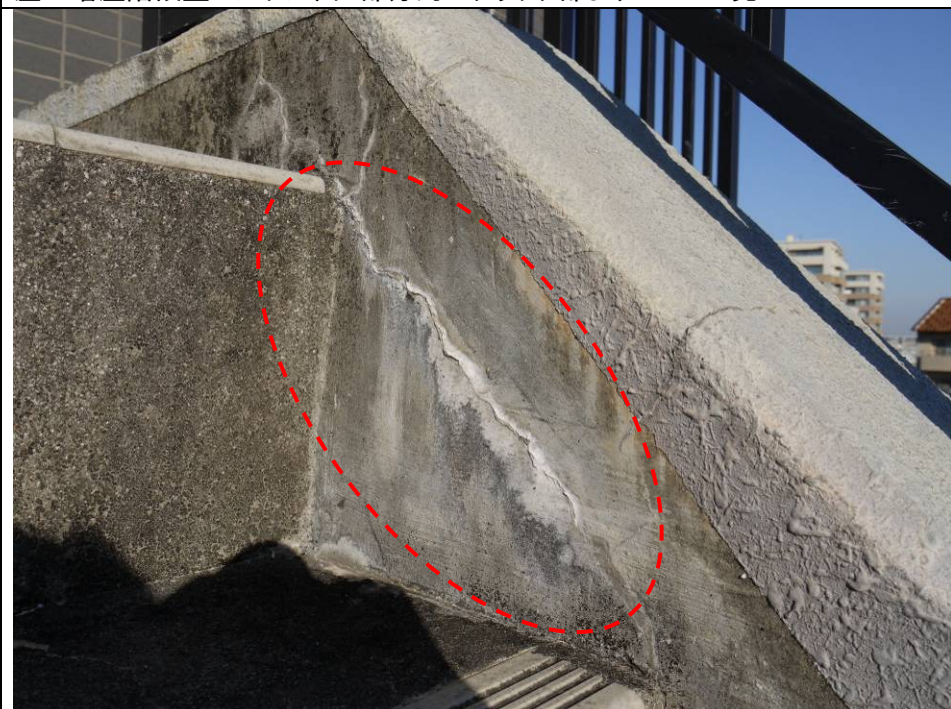
##### エフロレッセンスの発生

屋上塔屋階段室モルタル面 部分的にクラック部よりエフロが発生

| 調査項目 | 判定ランク | 判定基準 | 判定 |
|---|---|---|---|
| | D | 面毎に所々見られる | |

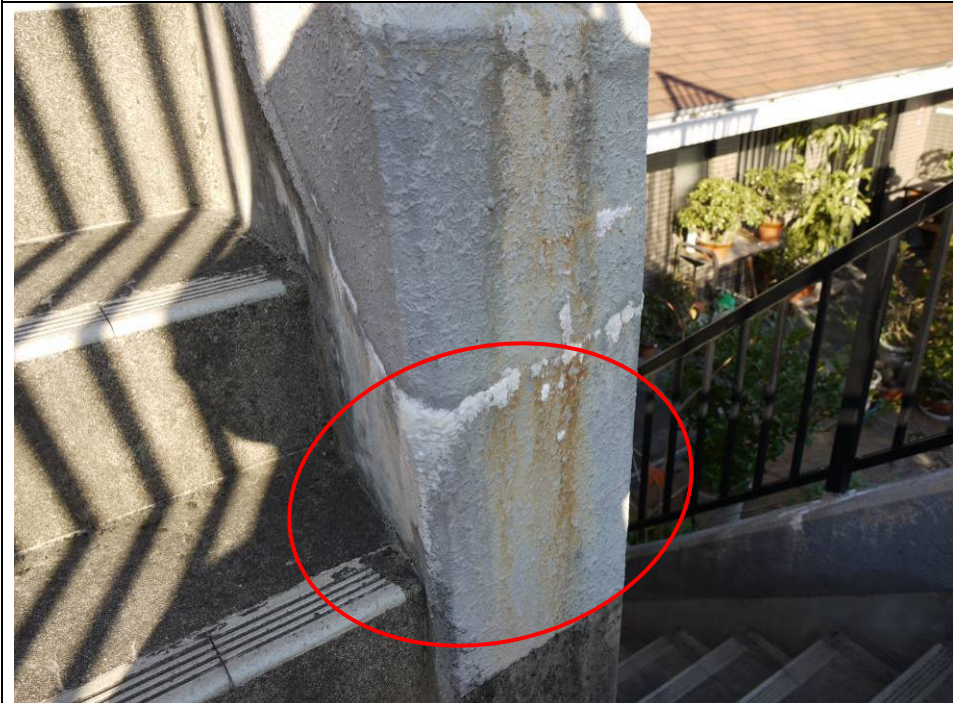
**エフロレッセンスの発生**

屋上階段室中心壁吹付けタイル面 部分的にシミ状のエフロが見られます

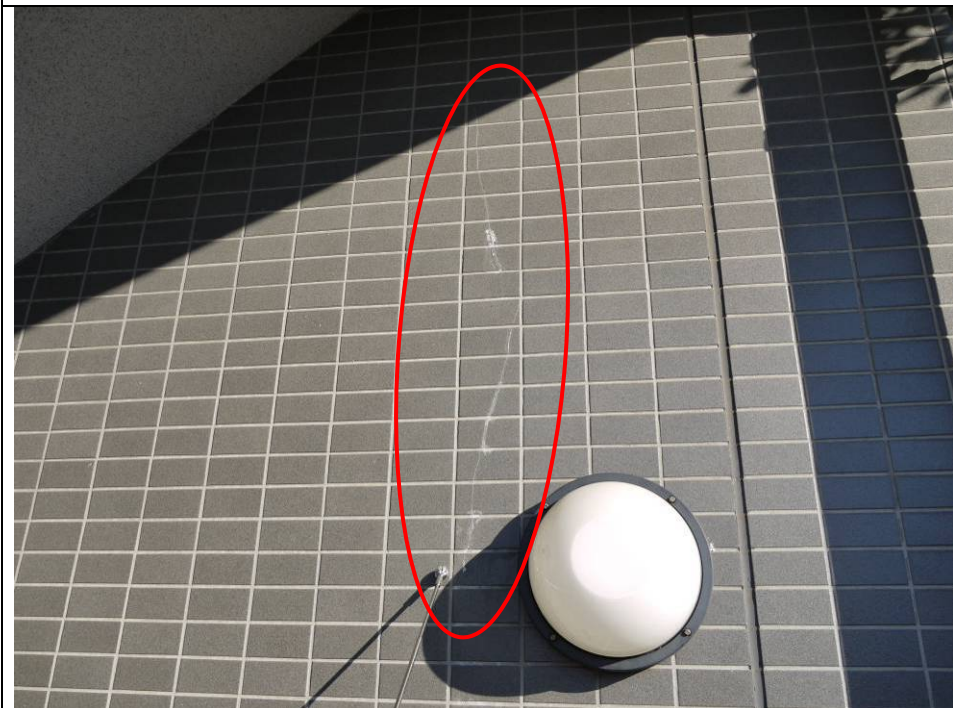
**エフロレッセンスの発生**

7ー6F階段室壁磁器タイル面 クラック部より部分的にエフロが発生

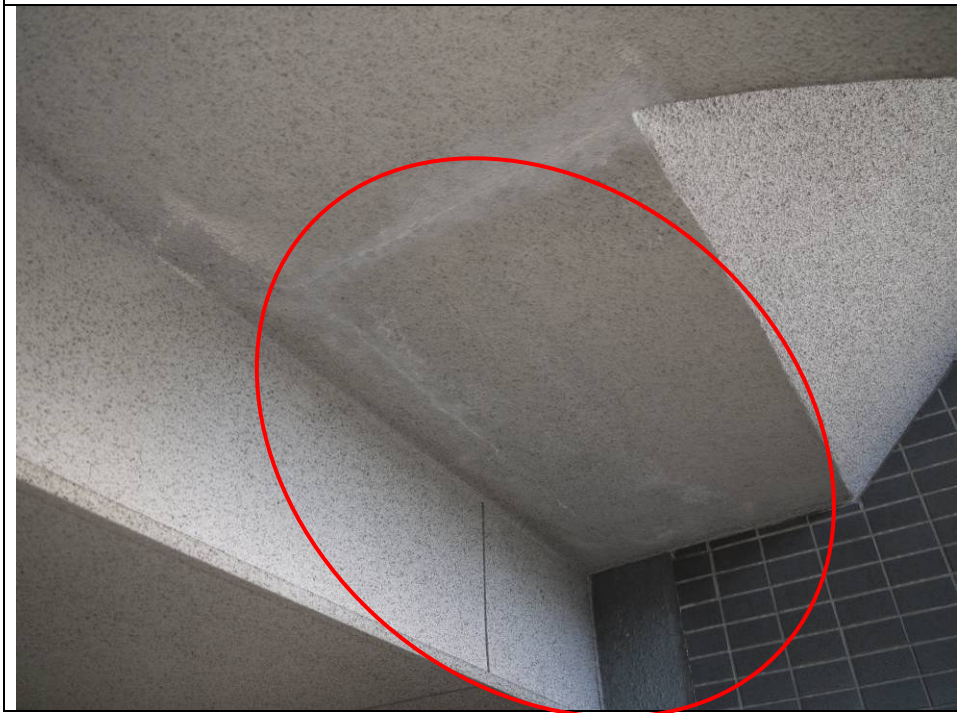
エフロレッセンスの発生

6F 階段室天井吹付けリシン面 上階からの浸水によるエフロレッセンスが見られます

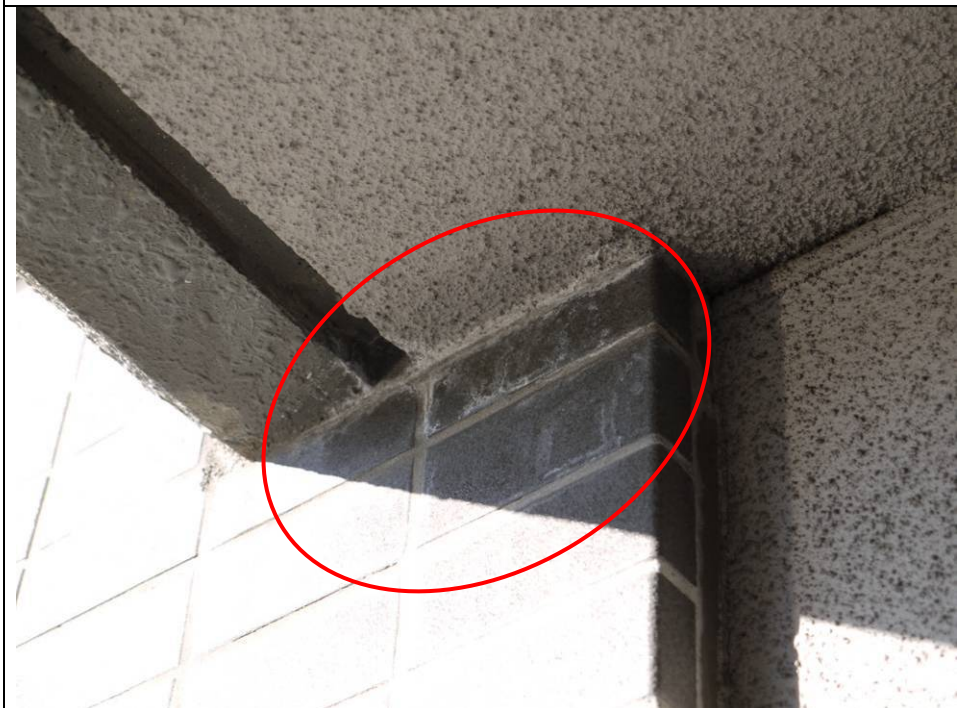
エフロレッセンスの発生

6F 階段室壁磁器タイル面 天井入隅部にエフロレッセンスが発生

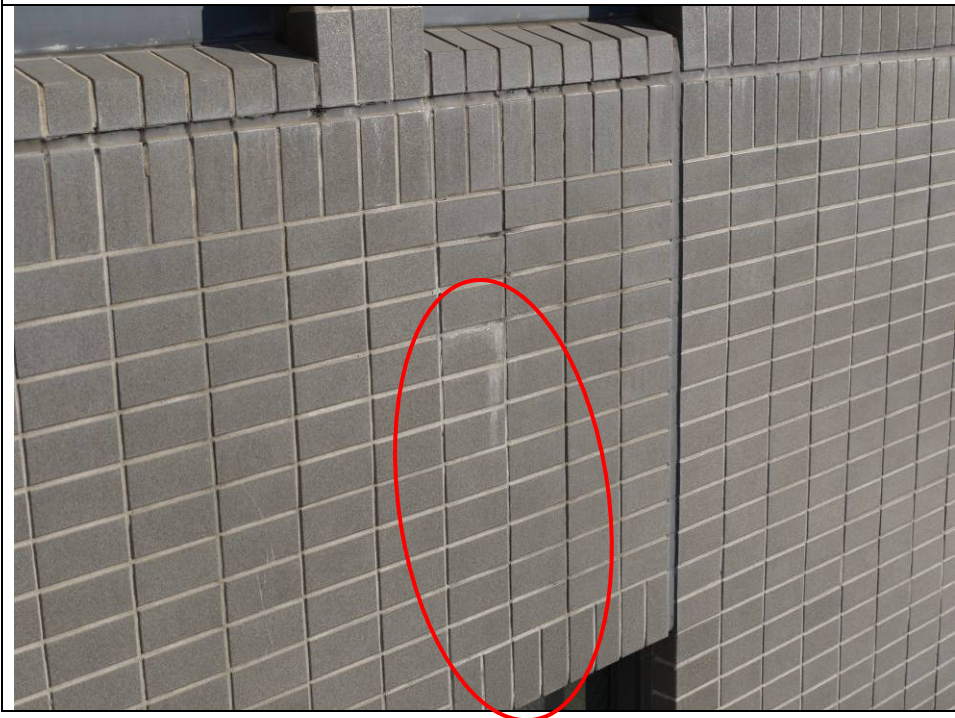
エフロレッセンスの発生

6ー5階段室側外壁磁器タイル面 目地部より部分的にエフロレッセンスが発生

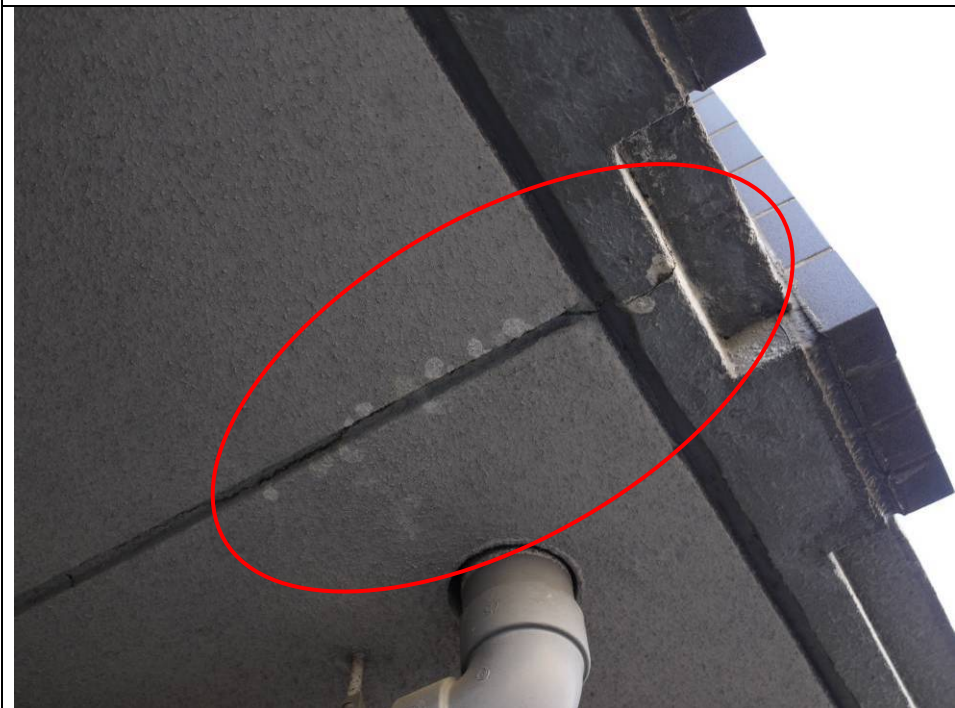
エフロレッセンスの発生

3F パルコニー天井リシン面 部分的にエフロレッセンスが発生

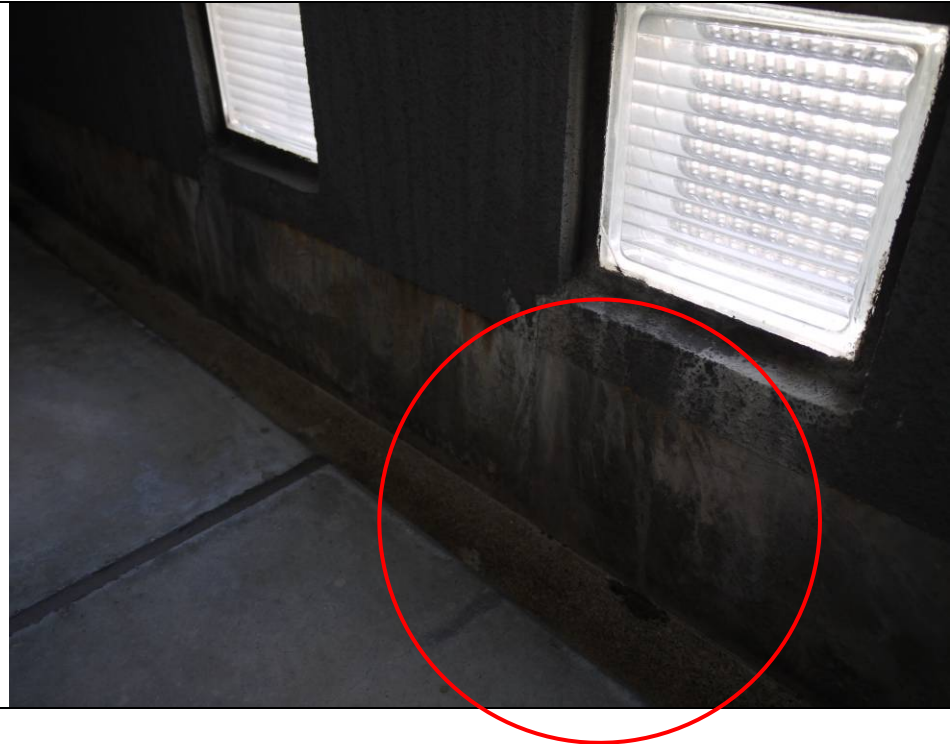
エフロレッセンスの発生

3Fバルコニー手摺壁面 開口周りに部分的にエフロレッセンスが見られます

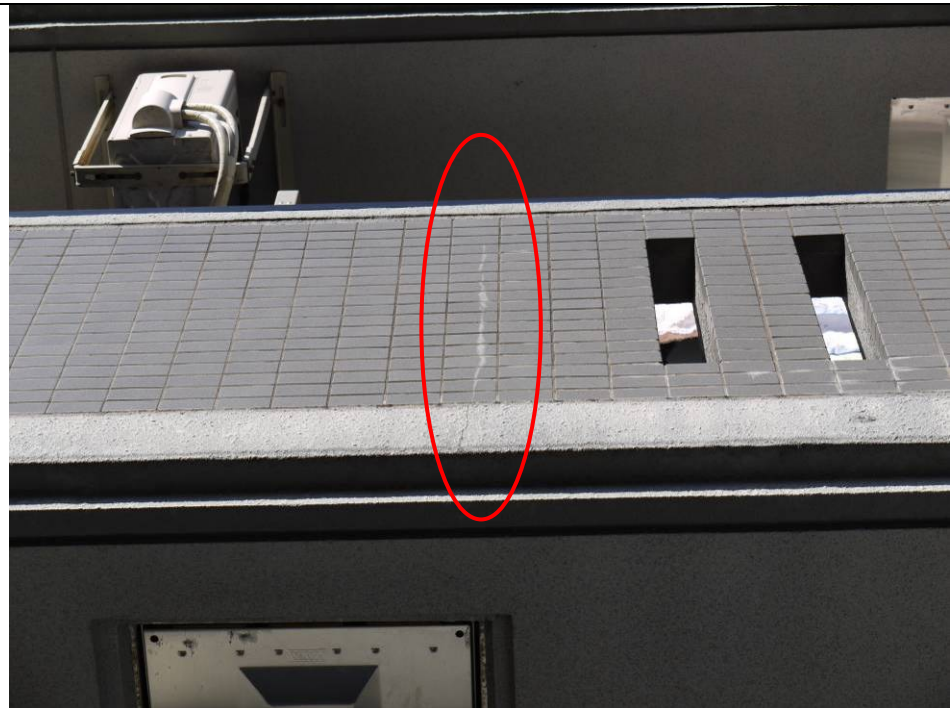
エフロレッセンスの発生

バルコニー手摺壁見付け磁器タイル面 クラック部よりエフロレッセンスが発生

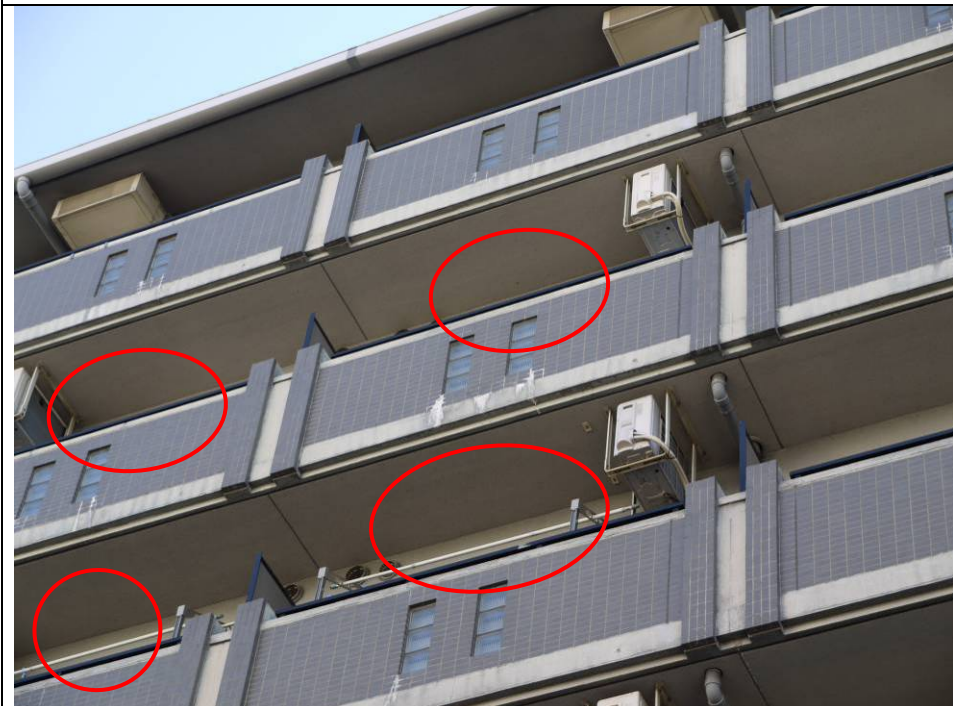
エフロレッセンスの発生

バルコニー手摺壁見付け磁器タイル面 多数のエフロレッセンスが発生

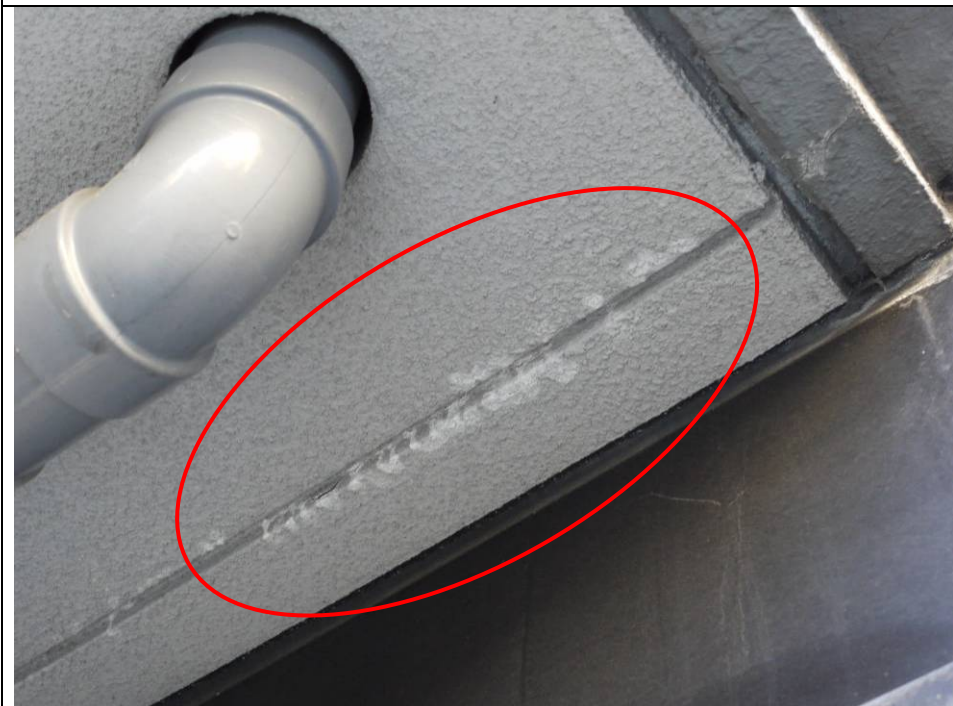
エフロレッセンスの発生

エントランス脇バルコニー天井リシン面 エフロレッセンスの発生

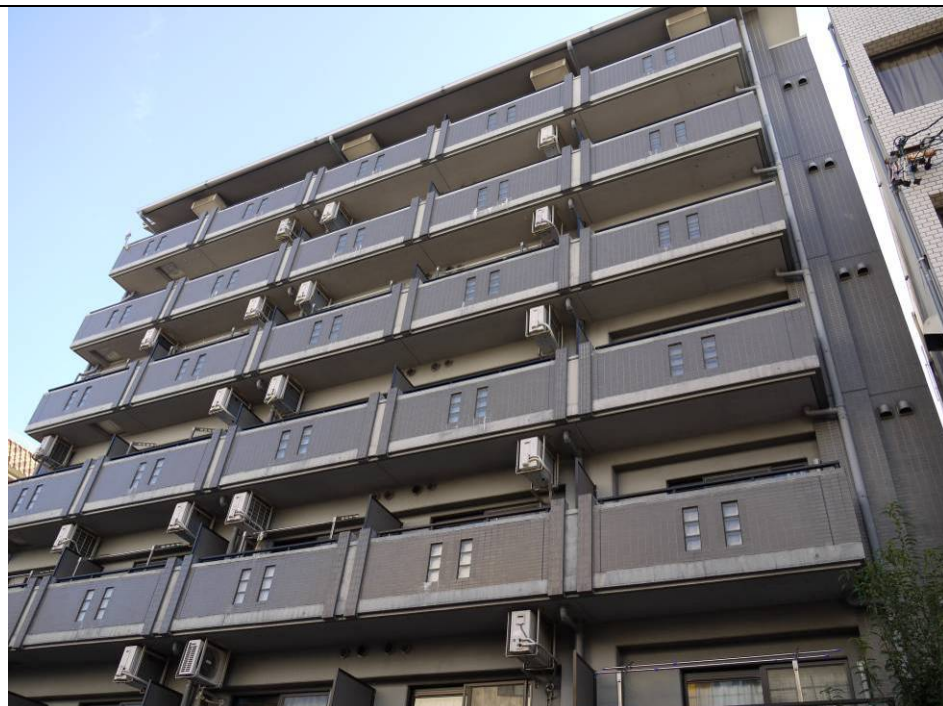
### 露出鉄筋の状況

特に顕著な露出鉄筋、躯体爆裂部は見受けられません

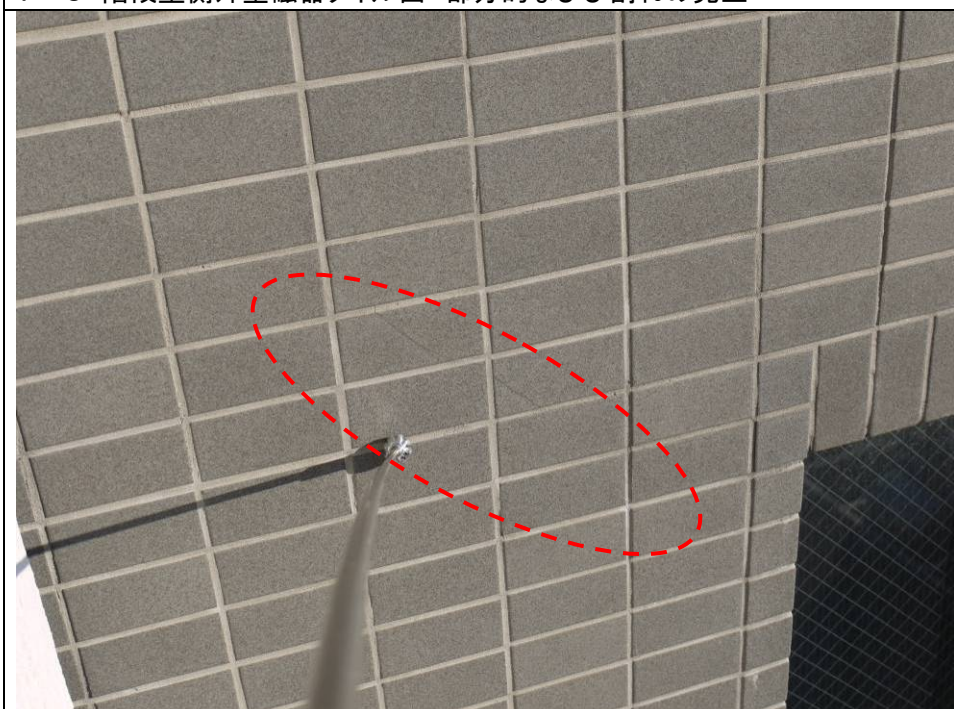
### ひび割れの発生

7-6 階段室側外壁磁器タイル面 部分的なひび割れの発生

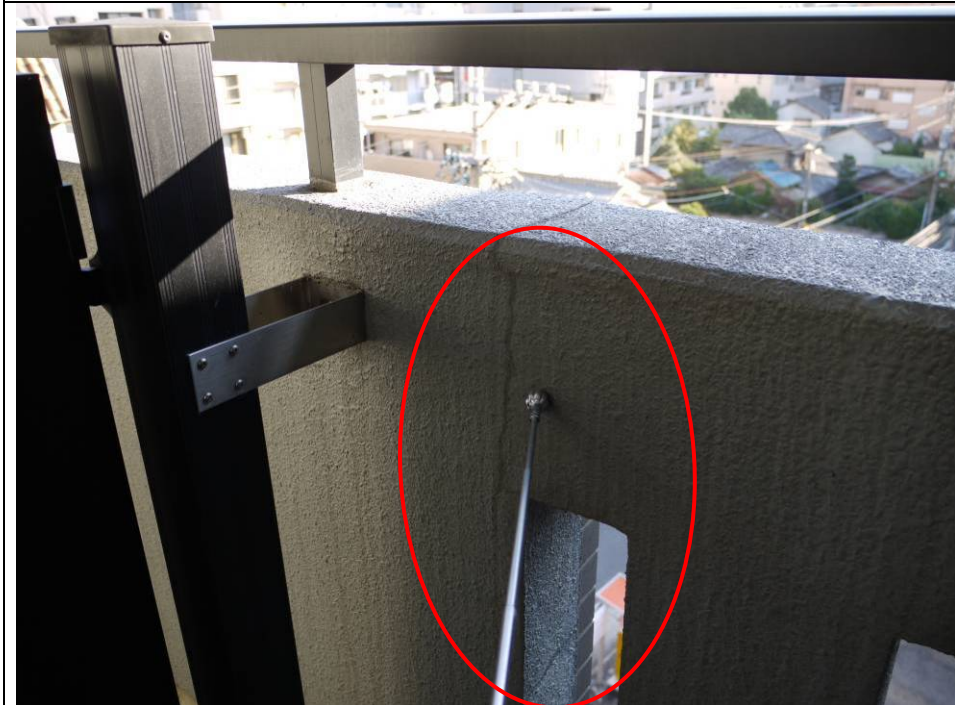
ひび割れの発生

6F共用廊下手摺内壁吹付けタイル面 垂直方向にクラックが発生

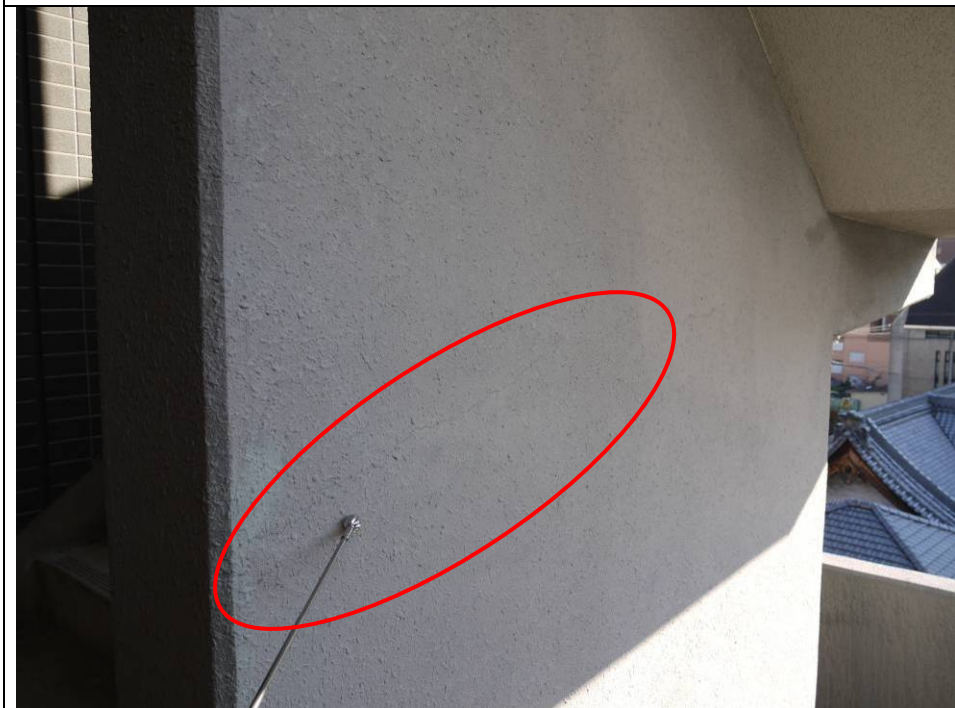
ひび割れの発生

6ー5F階段室中心壁吹付けタイル面 部分的にクラックが発生
