# 防水材状況調査

## 7、防水材状況調査

### ■ 防水材の劣化の調査結果

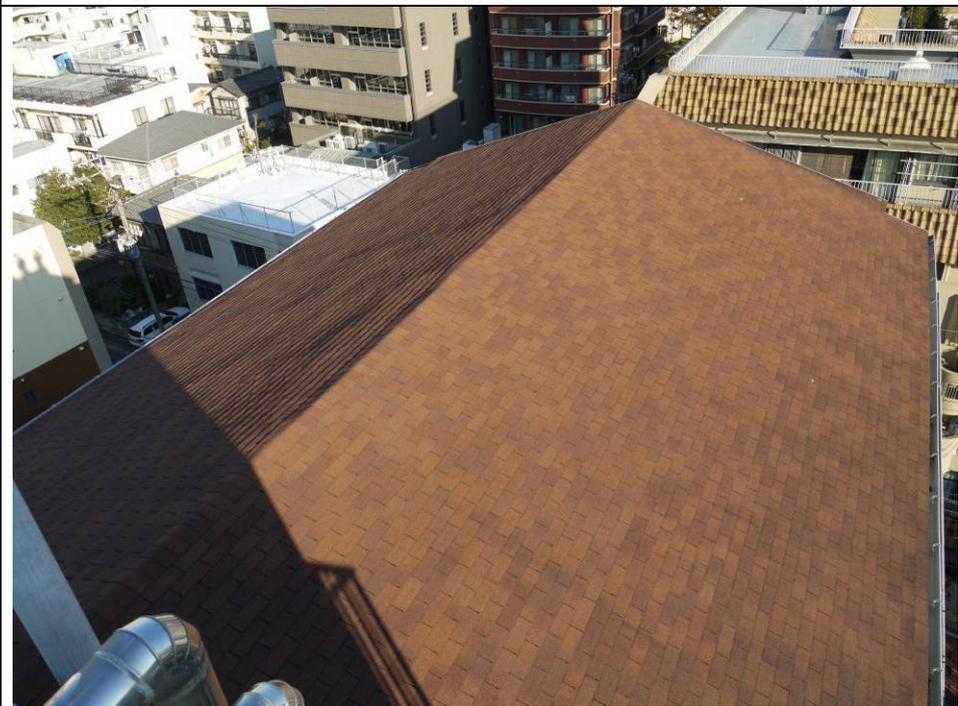
##### 屋上勾配屋根の現状

屋上勾配屋根アスファルトシングル全景

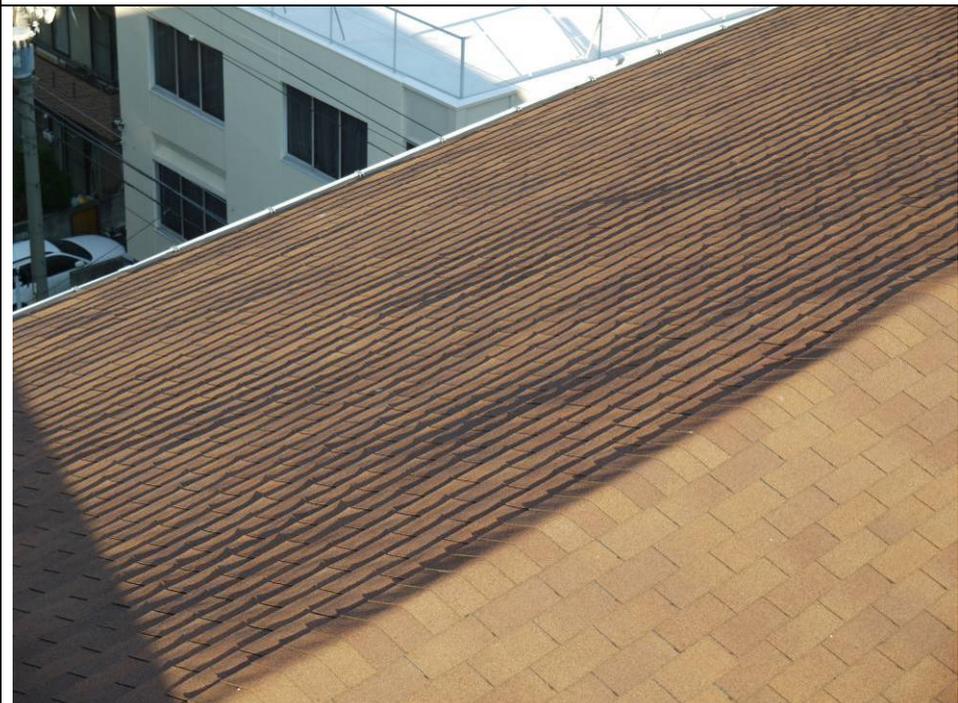
##### アスファルトシングルの劣化

アスファルトシングルの劣化により端部が反りあがっています

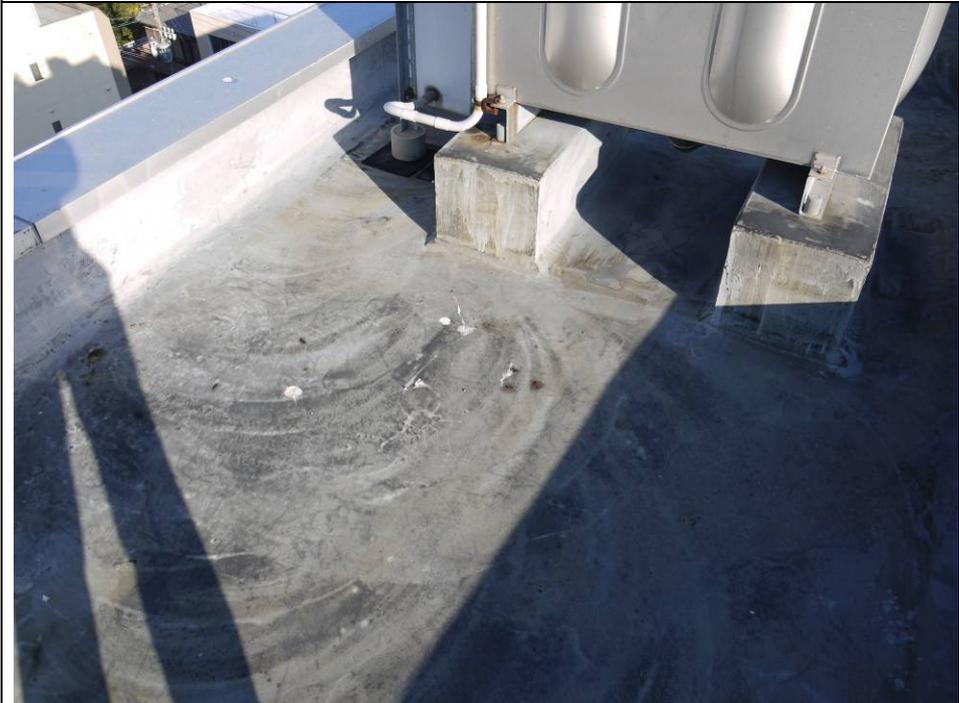
**塔屋屋上床防水の現状**

シート防水保護塗料(シルバーコート)がかすれ、下地が見えています。

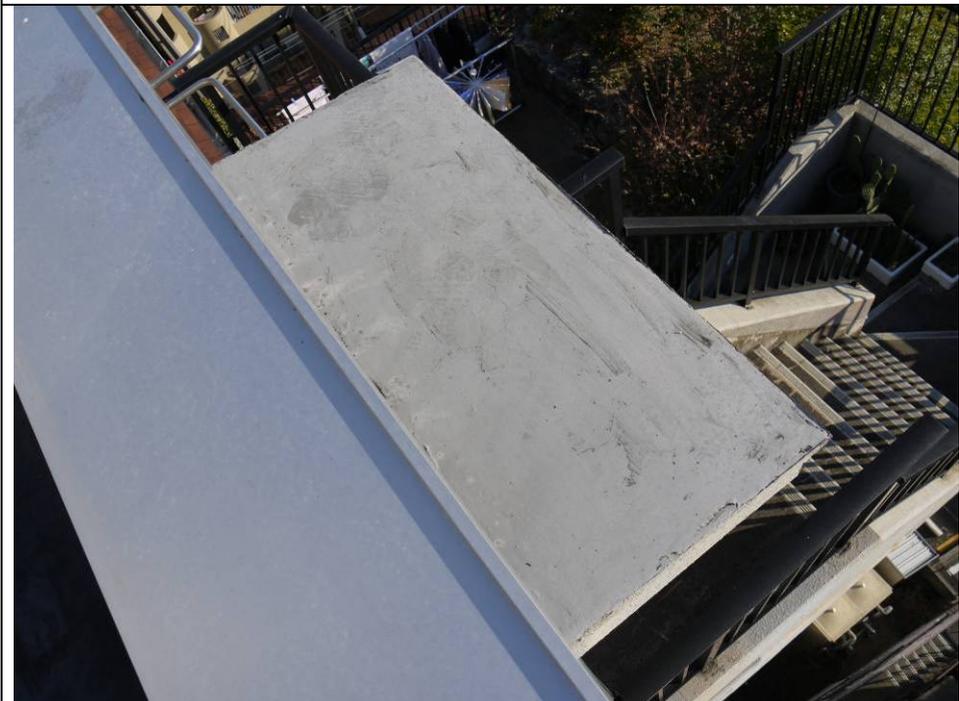
**塔屋庇天端の現状**

防水保護塗料がかすれています。

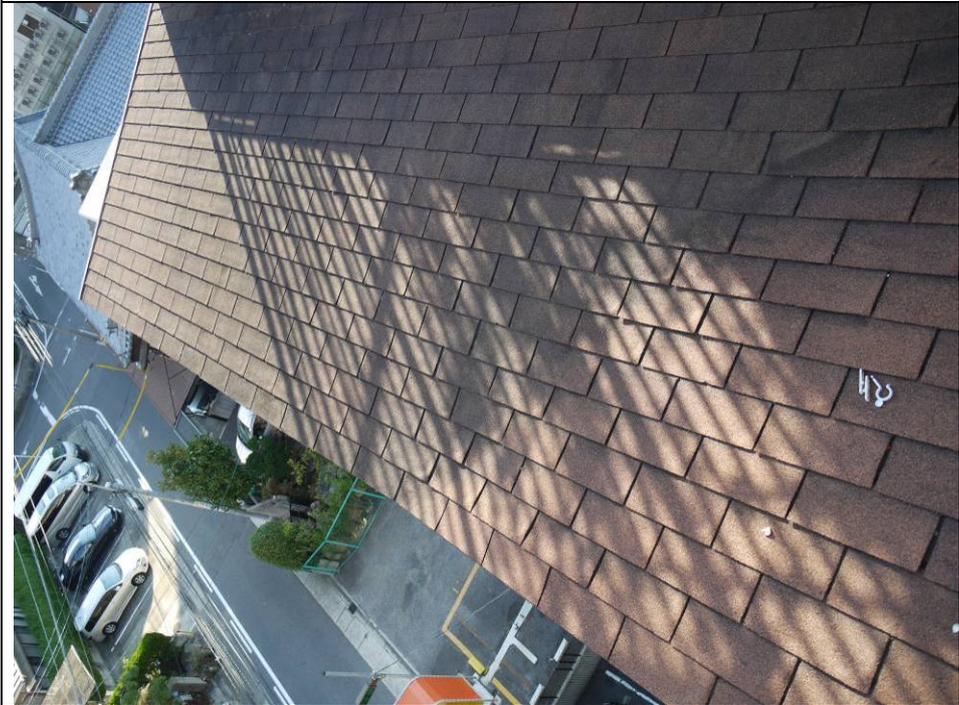
**6F屋根アスファルトシングル**の現状  
表層の劣化、汚れが目立ちます

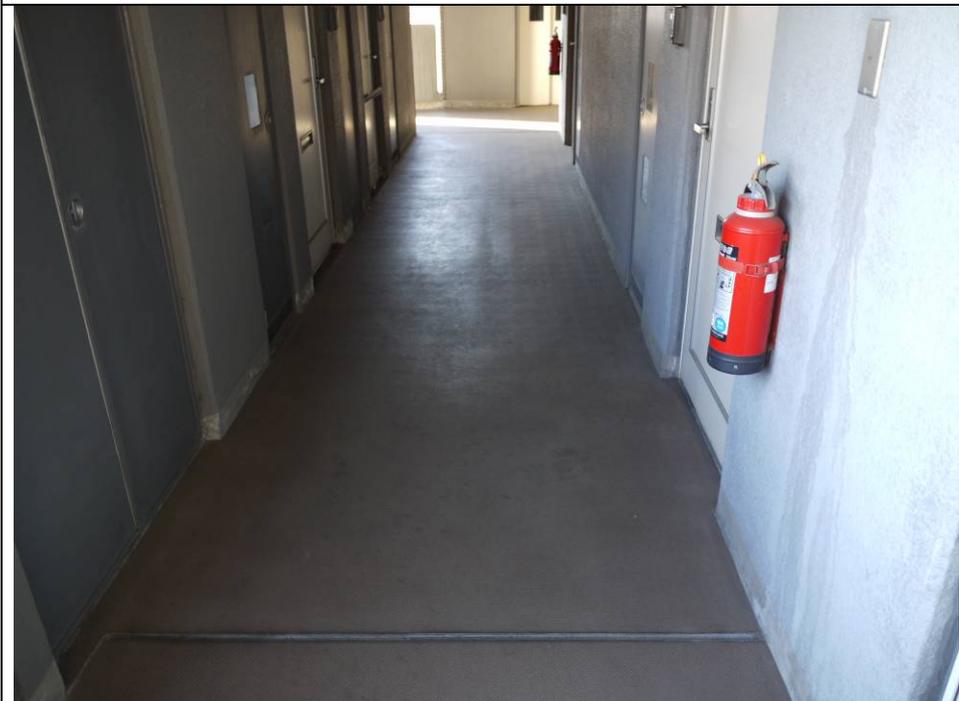
**共用廊下床**の現状  
長尺シートの現状

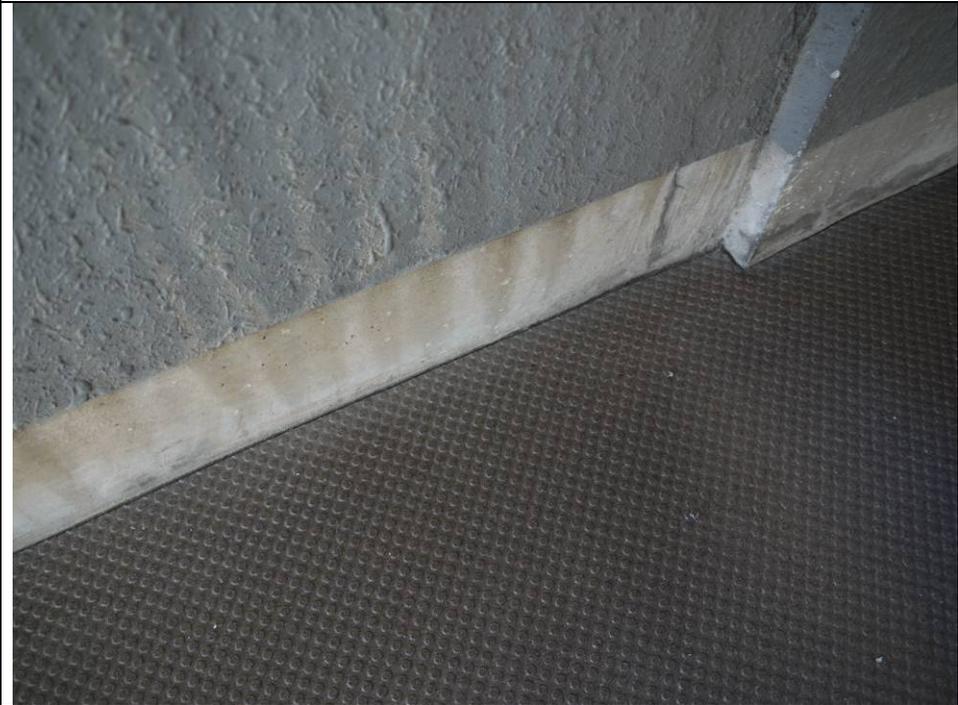
**長尺シート端部の現状**

立上がり部の防水及びシート端部のシールが施工されていません。

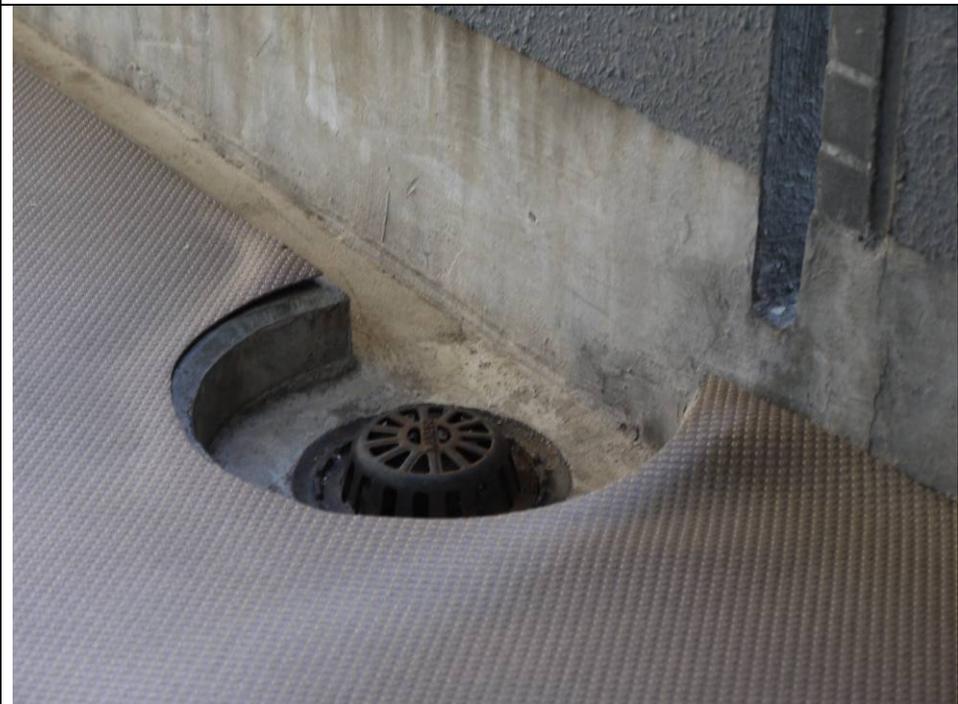
**長尺シート端部の現状**

同上、シート内部に水が廻って、めくれあがってます。

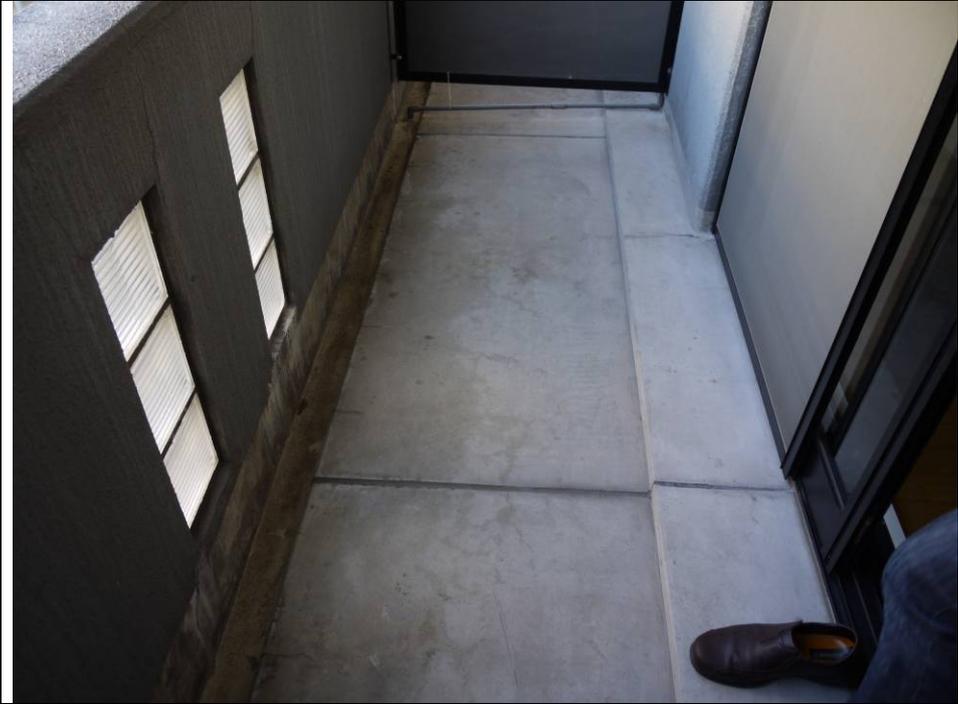
**バルコニー床防水モルタル面**

アゲウラの水跡の状況から、防水性はあまり機能していません。

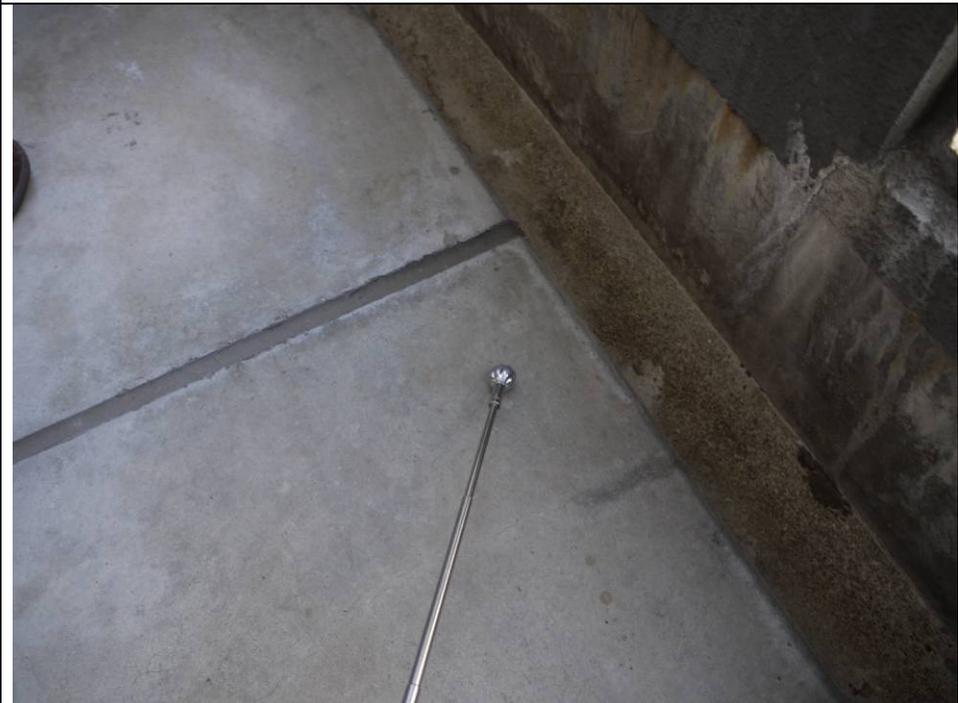
**バルコニー床防水モルタル面**

表層の防水モルタルが部分的に浮いています

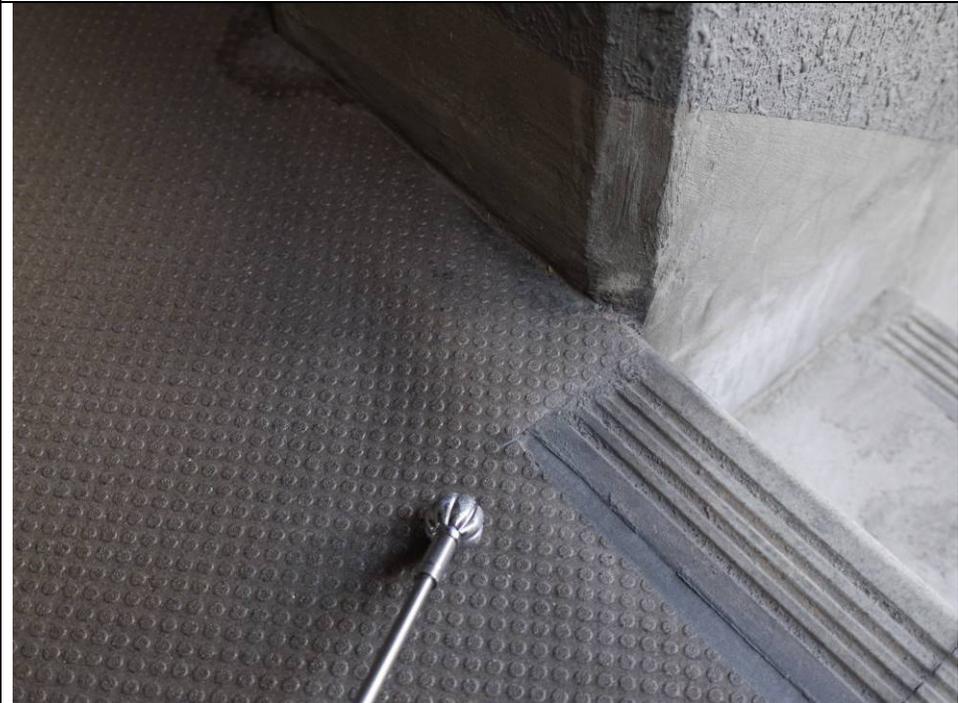
**階段室床長尺シート**の現状

部分的な長尺シートの膨れ

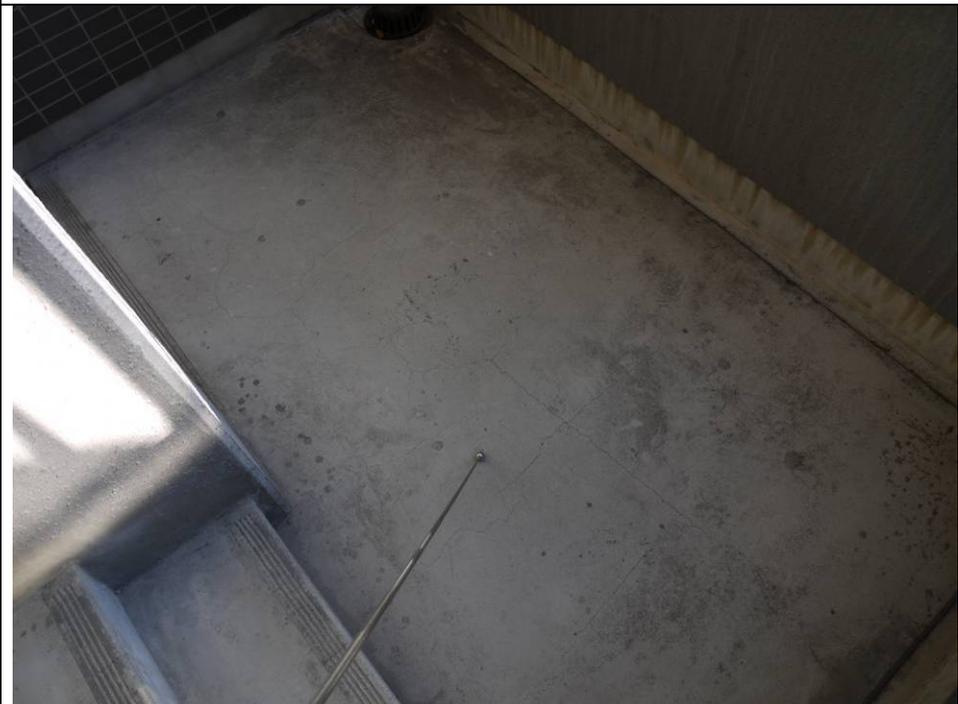
**階段室床防水モルタル面**の現状

階段室踊り場防水モルタル面 クラック・浮き等の発生。アゲウラの状況から防水性はあまり機能していません。
