1. 物件概要と改修の必要性

1-1 物件概要

1-2 改修の必要性

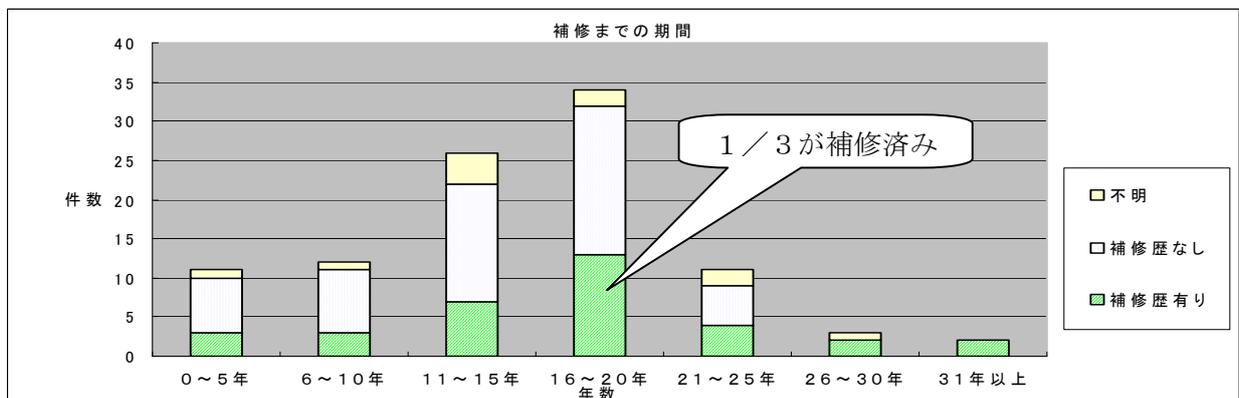
下図に建物竣工後、補修に至るまでの期間を調査した結果を示します。この図から、10年経つと補修する建物が増えて、20年以内に大半が補修している実態が分かります。また、5年以内の建物でも補修している例がある事に注目する必要があります。
