# 劣化状況別調査

## 5. 劣化状況別調査

### ■ エフロレッセンスの調査結果

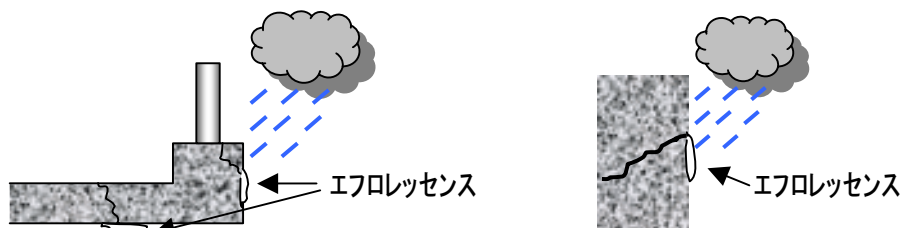
下地のコンクリート、セメントモルタルのアルカリ分( $\text{Ca}(\text{OH})_2$ )が雨水等により溶け出し、空気中の炭酸ガス等の反応によって難溶性の白色粉状となり、下地や仕上材の表面に沈殿します。

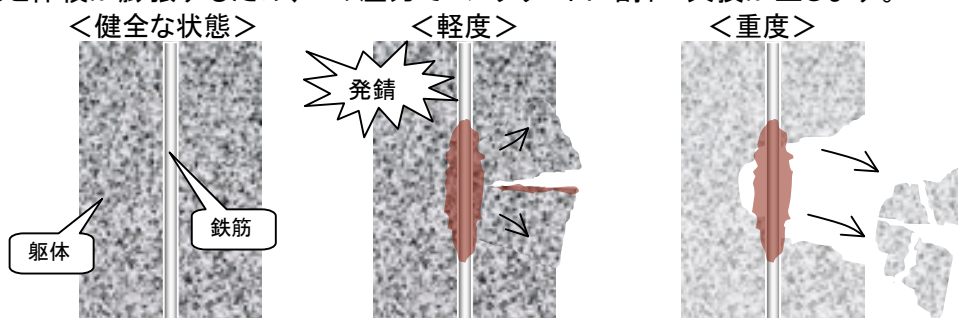
内部鉄筋の発錆の原因としては、空気中の炭酸ガス等の酸性ガスによるコンクリート表面からの中性化が挙げられます。このとき酸素と水の影響で内部鉄筋に赤錆が発生します。鉄が赤錆に変わると体積が膨張するため、この圧力でコンクリートに割れ・欠損が生じます。
